PENILAIAN KESTABILAN CERUN DI LALUAN TAPAH-RINGLET,
CAMERON HIGHLAND

Laporan ini dikemukakan sebagai memenuhi
sebahagian daripada syarat penganugerahan ijazah
Sarjana Kejuruteraan (Pengurusan Pembinaan)

Sekolah Kejuruteraan Awam
Fakulti Kejuruteraan
Universiti Teknologi Malaysia

JANUARI 2020

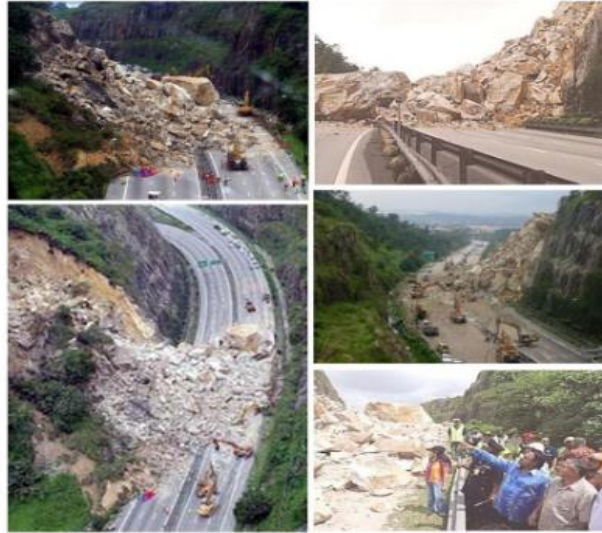
Rajah 1.1 Gambar Kegagalan Cerun Bukit Lanjan. (Kejadian Tahun 2003)

Runtuhan batu di Km 21.8 lebuhraya Lembah Klang Utara (NKVE) pada tahun 2003, tidak mengakibatkan kematian tetapi merupakan tanah runtuh dengan kos ekonomi paling tinggi setakat ini kerana kos langsung dan tak langsung yang berkaitan dengan kesesakan lalu lintas dan penutupan dan lencongan jalan yang teruk selama 6 bulan di Lembah Kelang.

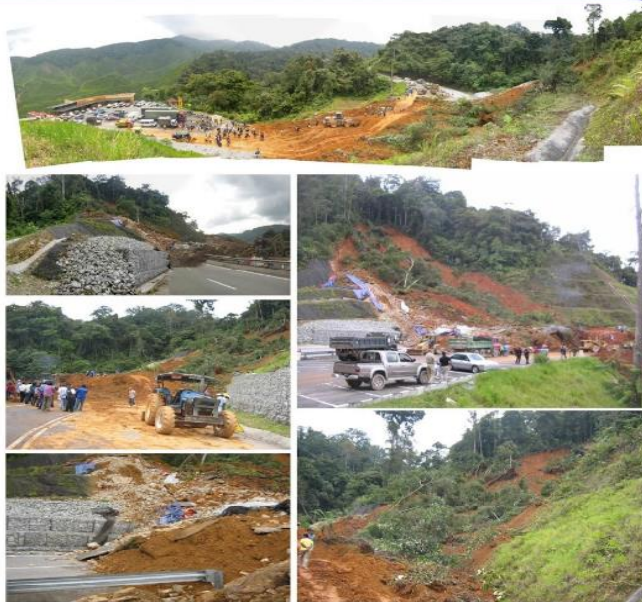
Rajah 1.2 Gambar Kegagalan Cerun Di Cameron Highland. (Kejadian Tahun 2008)

Penerokaan hutan dan pemotongan bukit secara berleluasa merupakan punca utama berlakunya kejadian tanah runtuh di Kilometer 52 berdekatan Kampung Habu, Cameron Highlands, awal pagi semalam.

"Kawasan bukit yang terbuka bukan sahaja meningkatkan kadar hakisan tetapi peningkatan aliran air permukaan daripada air hujan menyebabkan struktur tanah menjadi longgar,"

Pihak berkuasa boleh memasang alat Sistem Pengesanan Kedudukan Global (GPS) di cerun bukit bagi mengesan pergerakan tanah dan memberi amaran awal kepada para pengguna.
